Rapport 2013:1

# Stora Köpinge kyrkogård

Dagvattenledningar runt kyrkan  
FU år 2012

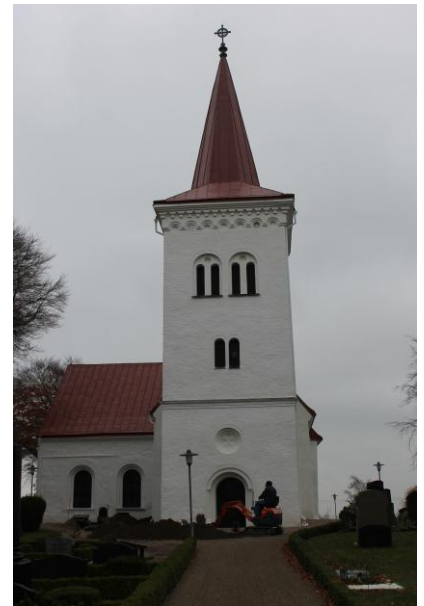
Figur 3. Schaktning vid västtornet till Stora Köpinge kyrka. Foto: Lars Jönsson, Österlenarkeologi.

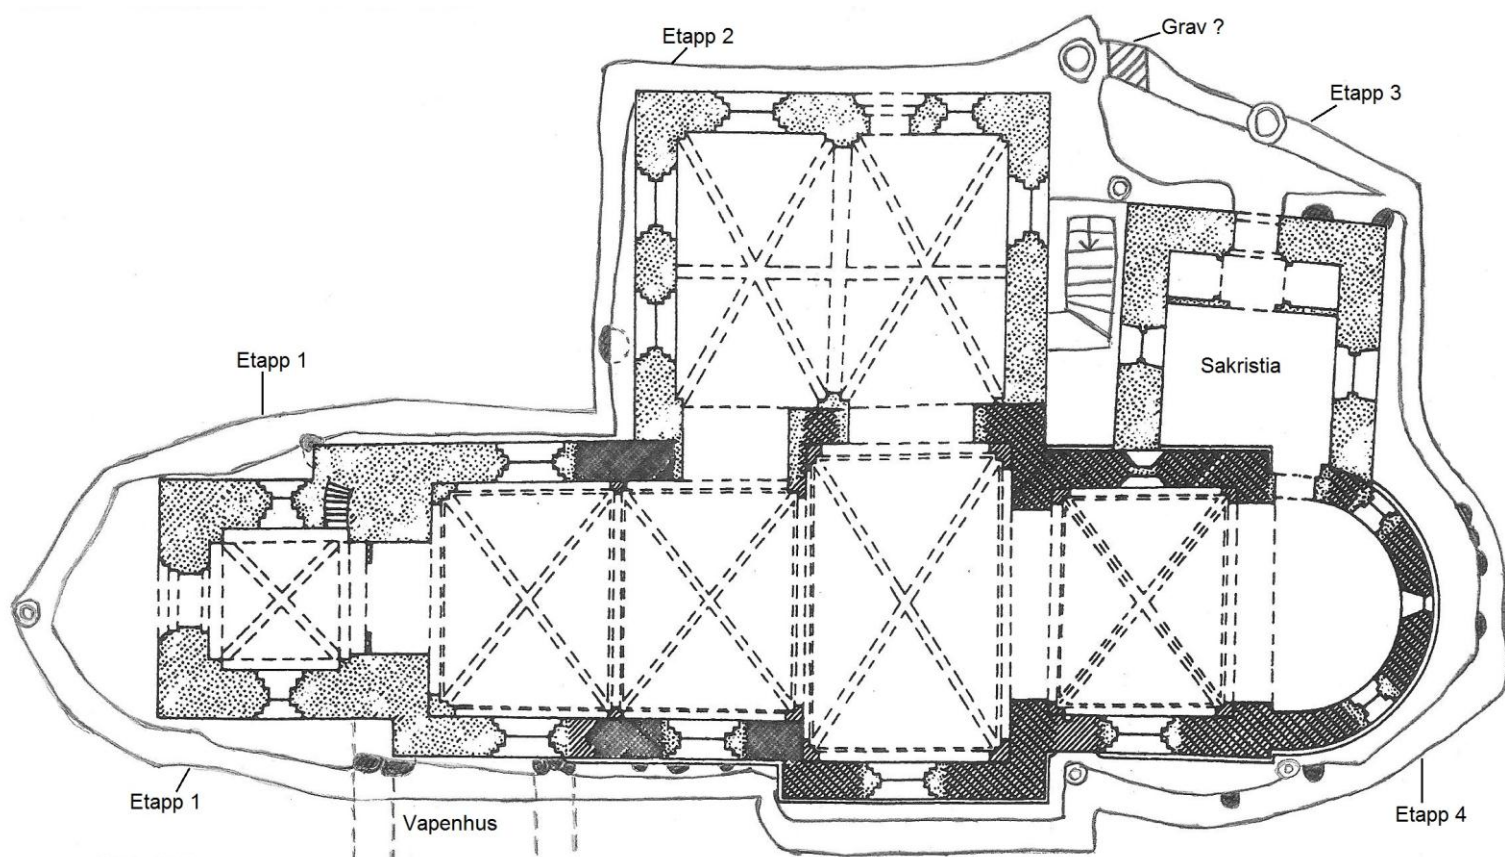
Figur 6. Stora Köpings kyrka med schakten runt kyrkan samt fyra grävningsetapper. Skala 1:200.

Brunnarna som dagvattenledningarna skulle kopplas till låg dels ca tre meter väster om västtornet, och dels strax intill den norra korsarmens nordöstra hörn. Ca fyra meter öster om sistnämnda brunn påträffades dessutom en tidigare okänd trekammarbrunn. Den första etappen grävdes runt den västra delen av långhuset och tornet, där ledningarna skulle kopplas till brunnen framför tornet. Den andra etappen utgick från hörnet där korsarmen från 1768 ansluter till den norra långhusväggen, och fortsatte runt korskyrkan fram till en brunn. Den tredje etappen var området norr om sakristian och en trappa ned till en källare under korsarmen. Den fjärde och sista etappen sträckte sig från sakristians nordöstra hörn, runt absiden, koret och långhusets östra partis utvidgning åt söder. Undersökningsresultatet kommer att redovisa etappvis.

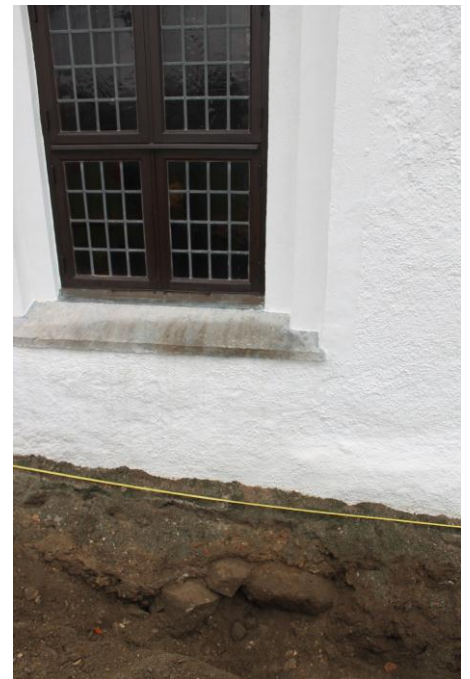
Figur 7. Stora Köpinge kyrka. Grundmur till vapenhus vid långhusets västra travée. Vapenhuset revs 1861-62. Foto från söder. Foto: Lars Jönsson, Österlenarkeologi.

Ca fem meter väster långhusets östra utvidgning, ungefär på platsen för ett fönster i långhusets västra travée, framkom grundmurarna till det senmedeltida vapenhuset, vilket revs 1861-62 i samband med ombyggnationen av kyrkans västra del. En del av grundstenarna hade tyvärr redan schaktas bort och hamnat längs schaktkanten innan antikvarisk personal anlände, men det fanns även tre större stenar ”in situ” till grundmuren för vapenhusets östra långsida. Grundmuren var ca 1 meter bred, och utgjordes av tre större stenar i storleken 0,4-0,5 meter. Grunden var således kvar närmast kyrkan, men borttagna i själva schaktet. De kvarvarande grundstenarna låg ca 0,3 meter under dagens marknivå och ner till schaktbotten.

De påträffade stenarna i anslutning till långhusets västra travée i söder har således utgjort partier av grundmuren till det senmedeltida vapenhuset, vilket revs på 1860-talet. Där fönstret sitter idag, eller möjligtvis något vänster därom, har det sannolikt tidigare funnits en ingång till kyrkan.

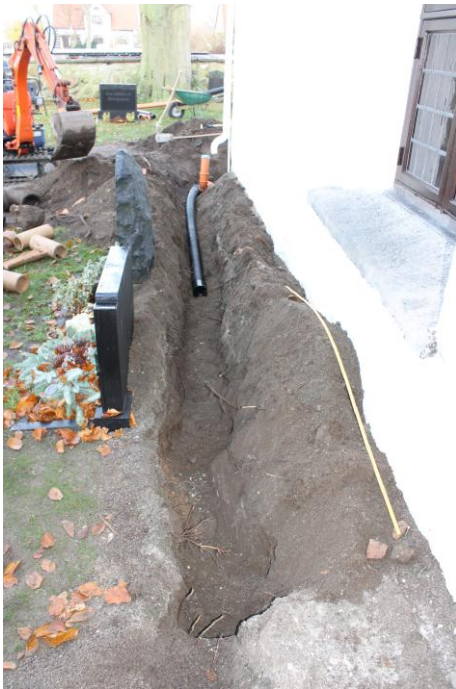
Figur 9. Stora Köpinge kyrka. Schakt längs korsarmens västra vägg. Notera den stora stenen i schaktet. Foto från söder. Foto: Lars Jönsson, Österlenarkeologi.

Schaktet väster om korsarmen var endast 0,3 meter brett och 0,4 meter djupt. Schaktet grävdes på platsen för ett gammalt dräneringsrör. Lagret utgjordes av mörkbrun, lerig humus med lite inslag av tegel- och kalkkross, samt enstaka takpannefragment. Ca 2-3 meter från korsarmens sydvästra hörn fanns en ca 0,75 meter stor sten. Stenen var synlig ca 0,6 meter från korsarmens västra vägg, merparten av stenen låg dock utanför schaktet. Möjligtvis är stenen en del av grunden till korsarmen, vilken byggdes 1768. Stenen kan även härröra från ombyggnationen av kyrkans västra del åren 1861-62.

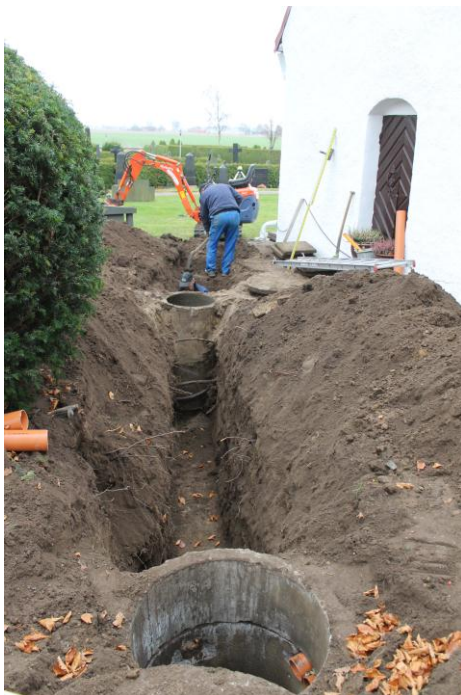
Figur 10. Stora Köpinge kyrka. Schakt från brunn till sakristians nordöstra hörn. Foto från väster. Foto: Lars Jönsson, Österlenarkeologi.

Nästa schakt i etapp 3 sträckte sig mellan brunnen och sakristians nordöstra hörn. Schaktet var ca 1,5 meter djupt närmast brunnen, därefter svagt stigande mot öster. Vid brunnen var schaktet 0,8 meter brett, därefter 0,5 meter brett.

Det övre lagret, ner till ca 1 meters djup, utgjordes av mörkbrun lerinblandad humus, närmast att betrakta som ett påfört myllager. Detta kan ha tillkommit i samband med uppförandet av korsarmen och sakristian i syfte att förhöja marken. Under detta

lager fanns ljusbrun lerinblandad humus med enstaka humana ben. Lagret, vilket var ca 0,5 meter tjockt, kan utgöra den ursprungliga marknivån under medeltiden. I botten av schaktet, närmast brunnen, skymtade sand, vilket kan vara det naturliga underlaget (sterilen).

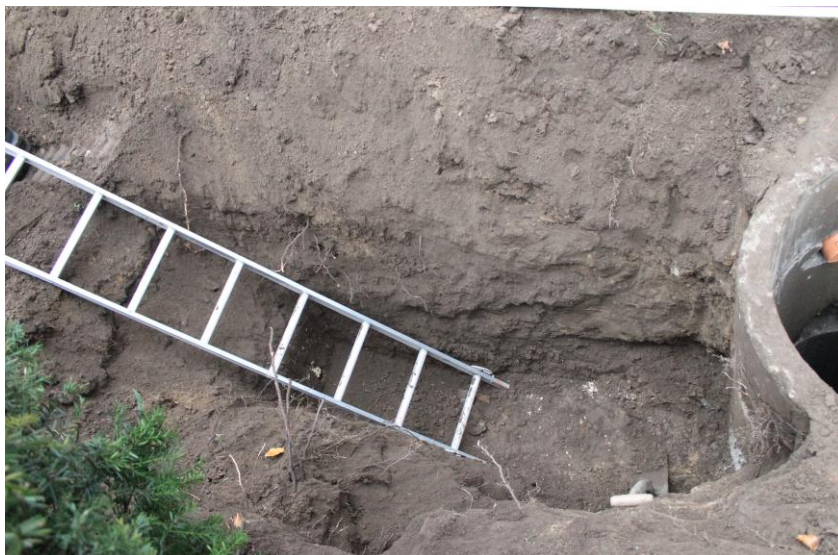
Figur 11. Schakt omedelbart öster om brunnen vid korsarmens nordöstra hörn. I botten fanns eventuellt en grav. Foto från norr. Foto: Lars Jönsson, Österlenarkeologi

Omedelbart öster om brunnen vid korsarmens nordöstra hörn framkom en nedgrävning i botten av schaktet. Den sträckte sig från brunnen och ca 1 meter österut. I nedgrävningens fyllning, vilken utgjordes av mörkbrun, lerinblandad humus med inslag av kalkkross, fanns även en del humana ben. Fyllningen grävdes inte, men det kan eventuellt utgöra resterna av en grav.

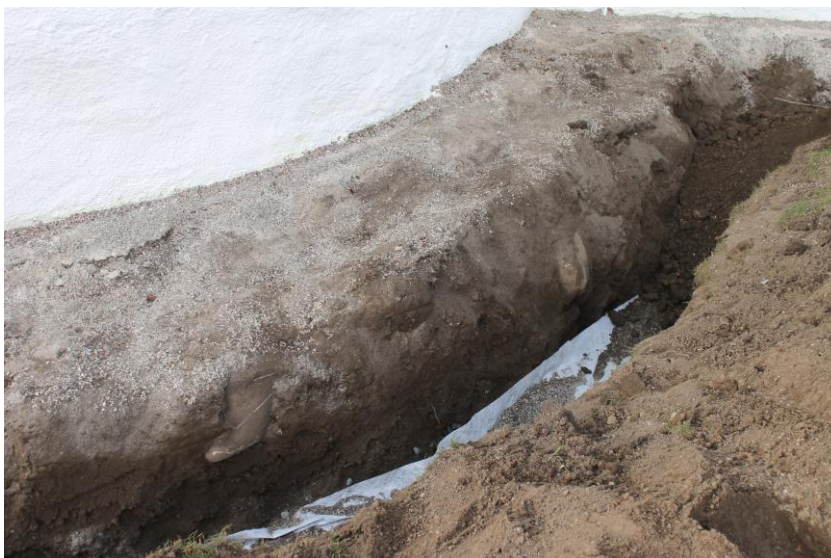
Figur 12. Schakt omedelbart öster om absiden. I schaktets kant skymtar två större stenar. Foto från öster. Foto: Lars Jönsson, Österlenarkeologi.

I schaktet, framföra allt ca 1 meter öster om absiden och söder om koret, fanns ett antal större stenar. Stenarna låg nästan för långt ifrån absiden och koret för att kunna vara grundstenar. De kan härröra från ombyggnationerna av den östra delen av kyrkan under 1200-talets andra hälft, och kan ha hamnat där sekundärt.
