Arkeologisk förundersökning 2013

# Vollsjö 31:178, Vollsjö gård

ANLÄGGANDE AV TRAPPHUS

RAÄ Vollsjö 19:1, Vollsjö socken i Sjöbo kommun  
Skåne län

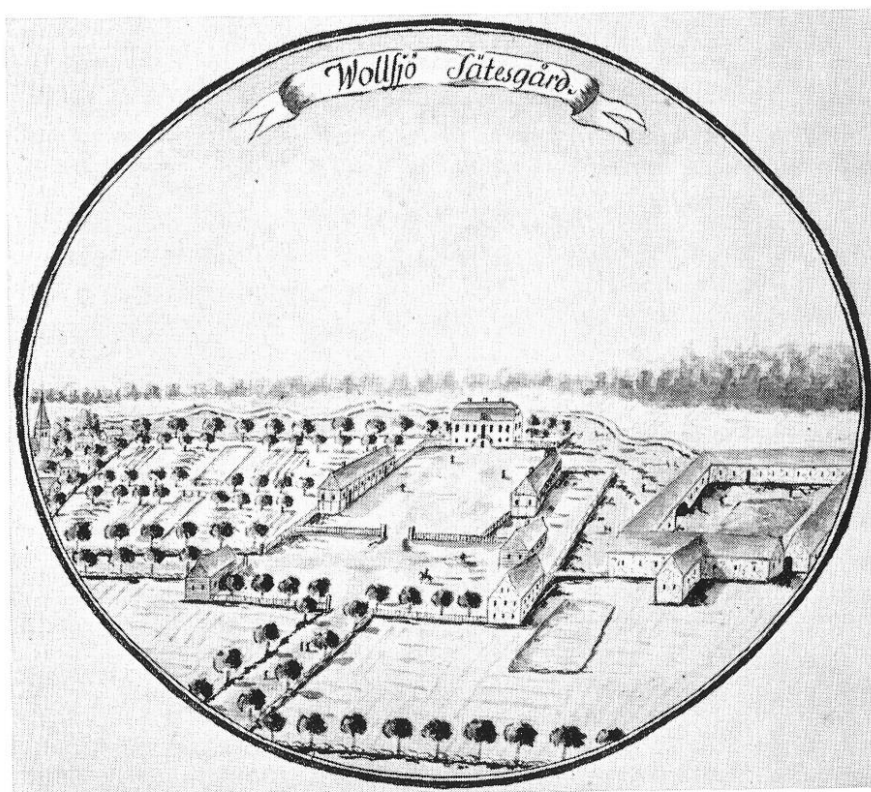
Figur 3. Vollsjo sätesgård. Akvarell av Anders Sigfrid Rålamb efter 1783. Finns i Rålambska samlingen, Kungliga biblioteket, Stockholm. Ur Kjellberg 1966, s. 371.

Huvudbyggnaden på Vollsjo gård är ett tvåvånings, rappat och vitkalkat stenhus, och skall enligt en inskription över corpsdelogiets ingångsdörr vara byggd år 1783. Mot gårdsplanen har huset en regelbunden fasad med lågsittande kvadratiske fönster i bottenvåningen och en rad tättsittande höga fönster av 1800-talstyp i övervåningen. Mittaxeln betonas av en spetsig gavel, som härrör från en restaurering i början av 1900-talet.

Byggnaden är dock uppförd på en äldre byggnad, vilket åtta kryssvalv i bottenvåningen vittnar om. Kryssvalven vilar på tre murpelare i byggnadens mitt. Valven är av senmedeltida typ och har sannolikt tillkommit under 1400-talet. De stöder på två meter tjocka gråstensmurar. I husets gavlar finns det spår av tidigare skyttegluggar. Bottenvåningen har således starka likheter med flera av de under senmedeltiden uppförda fasta, rektangulära husen.

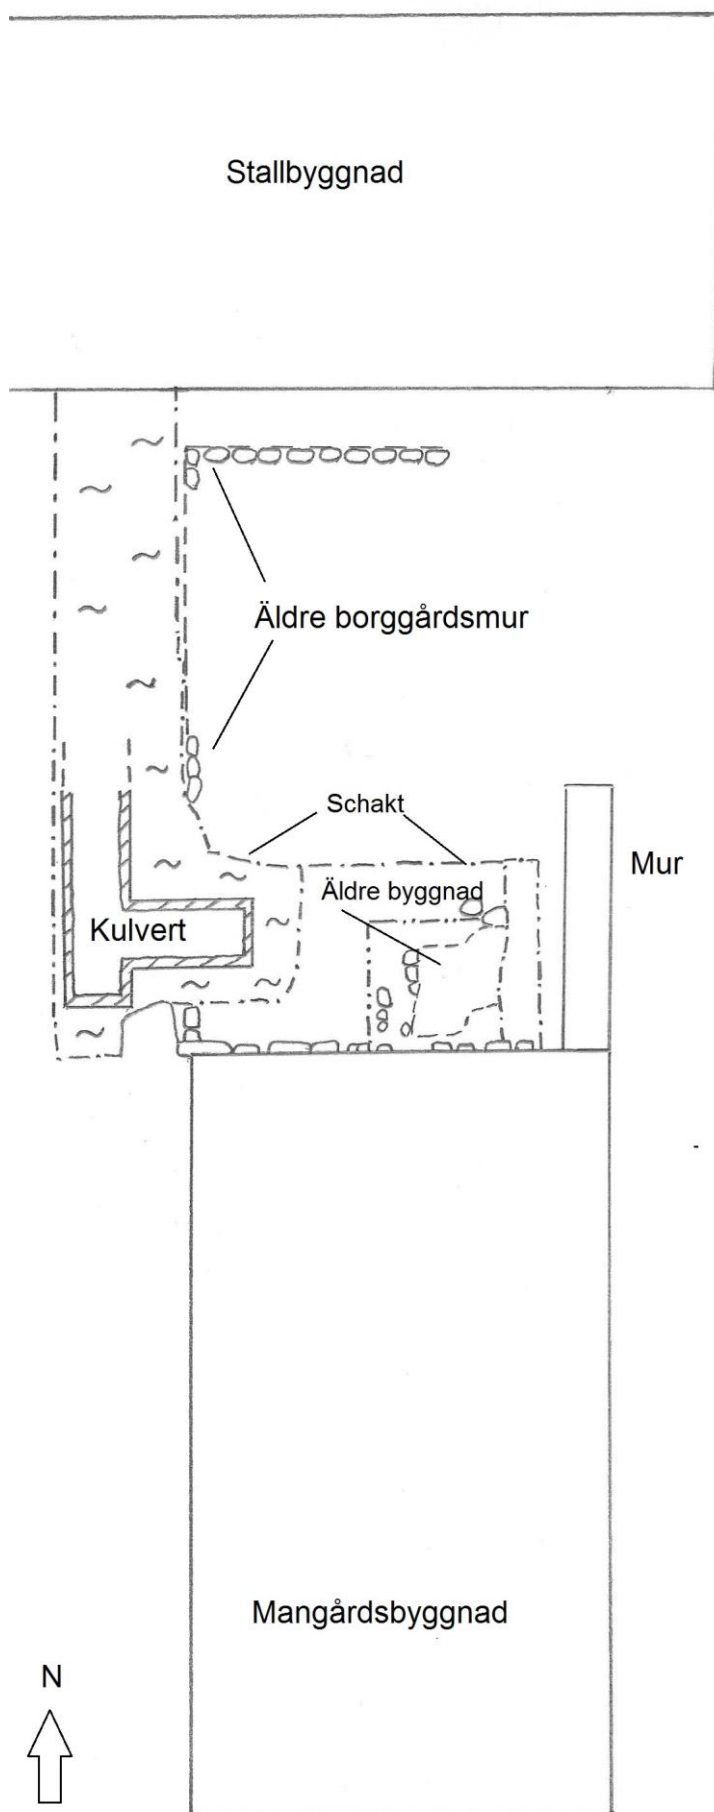
Figur 5. Översikt på schakten vid Vollsjö gårds mangårdsbyggnads norra gavel. På figuren framgår även byggnader och murar som legat norr om gaveln under skilda perioder. Skala 1:200.

Det hade dessutom schaktats för en gång- och ledningskulvert mellan ett av stallen och mangårdsbyggnaden (se figur 5). I samband med schaktningen för kulverten hade ett parti av den västra grundmuren till en äldre borggårdsmur eller byggnad schaktats bort. Muren fortsätter dock norr om trappan i kulverten. I den östra sektionen för nedgrävningen för kulverten fanns mycket raseringsmaterial, såsom tegelstenar, taktegel och kalkbruk.

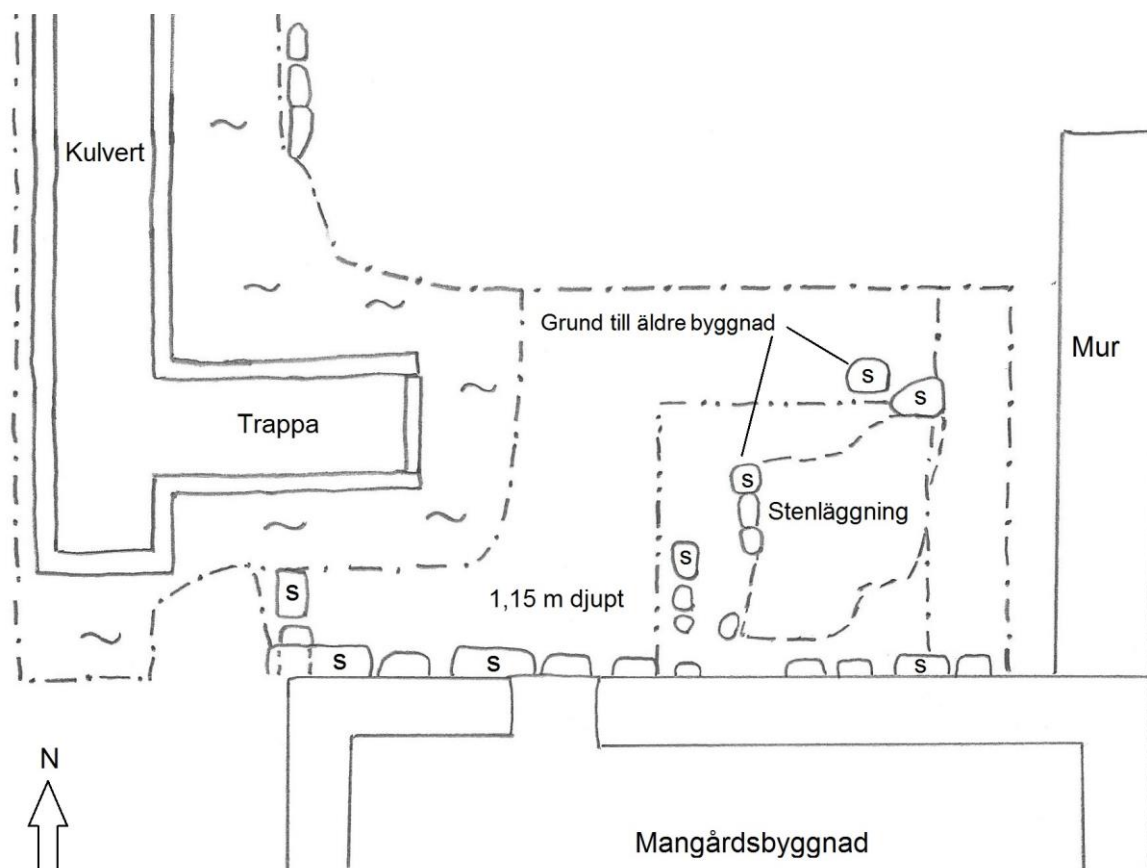
Figur 6. Schaktet vid Vollsjo gårds mangårdsbyggnads norra gavel med påträffade arkeologiska lämningar. På figuren framgår platsen för en äldre byggnad, vilket eventuellt kan ha varit ett senmedeltida trapphus. Skala 1:100.

Under raseringslagret med medeltida tegel och taktegel, ca 0,55 meter under dagens marknivå, framkom en vällagd stenläggning med måtten ca 3 x 2,5 meter. Stenläggningen var avgränsad i söder av den befintliga mangårdsbyggnaden, i öster av ett djupschakt och i väster och norr av stora stenar. Förmodligen utgör stenarna grunden till en mindre byggnad med måtten ca 4 x 4 meter. Möjligtvis kan byggnaden tolkas som ett senmedeltida trapphus. Stenläggningen kan således ha utgjort ett golv i den nedre våningen i den äldre byggnaden.

I samband med schaktövervakningen framkom invid mangårdsbyggnadens norra gavel grunden till en byggnad med måtten ca 4 x 4 meter. Innanför grundstenarna fanns en vällagd stenvägg med måtten ca 3 x 2,5 meter. Stenväggen har sannolikt utgjort ett golv i den äldre byggnaden, vilken möjligtvis kan ha varit ett senmedeltida trapphus. Både den äldre byggnaden, borggårdsmuren och den övre delen av mangårdsbyggnaden revs sannolikt under den andra hälften av 1700-talet i samband med omdaningen av Vollsjo gård.

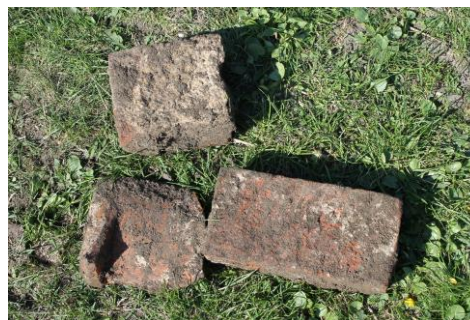
Figur 7. Medeltida tegel och taktegel påträffade i ett raseringslager strax ovan en äldre byggnad vid mangårdsbyggnadens norra gavel. Foto: Lars Jönsson, Österlenarkeologi.

Mellan den redan nedgrävda kulverten och en befintlig mur som utgår från mangårdsbyggnadens nordöstra hörn, fanns ett ca 0,55–0,80 meter tjockt raseringslager med byggnadsmaterial såsom medeltida tegel, taktegel och

kalkbruk. I den nedre delen av raseringslagret fanns det mycket matjord, blandat med träkol, småsten samt några större stenar. Sannolikt härrör raseringsmaterialet från ombyggnationer av mangårdsbyggnaden på 16–1700-talen.

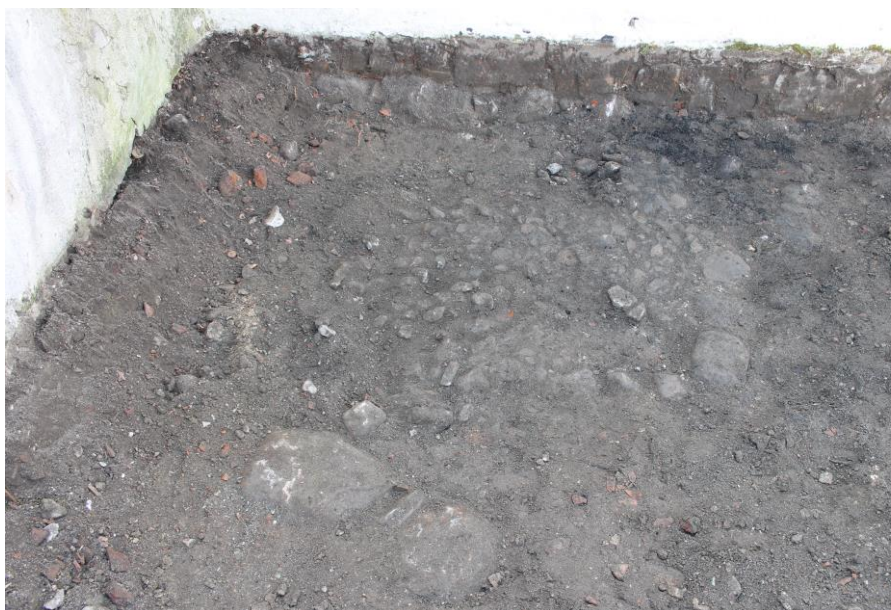
Figur 10. Stenläggning och grundstenar till en byggnad omedelbart intill mangårdsbyggnadens norra gavel. Foto: Lars Jönsson, Österlenarkeologi.

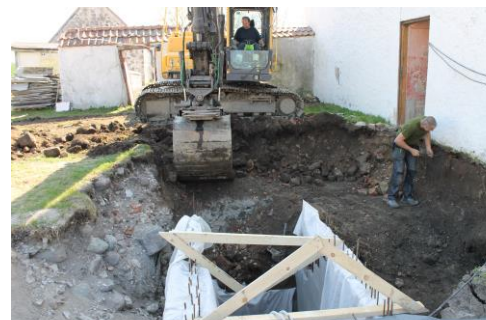
Figur 8. Schaktning vid mangårdsbyggnadens norra gavel. I förgrunden syns ett parti av den nedgrävda kulverten. Foto mot öster. Foto: Lars Jönsson, Österlenarkeologi.

Schaktet vid mangårdsbyggnadens norra gavel var ca 13 x 5 meter stort, dvs. ca 65 m<sup>2</sup>. Av denna yta hade ca 6 x 4 meter (ca 24 m<sup>2</sup>) avbanats utan antikvarisk kontroll i samband med anläggandet av en sidobyggnad (trappa och kulvert), medan den resterande ytan (ca 41 m<sup>2</sup>) avbanades under antikvarisk kontroll.

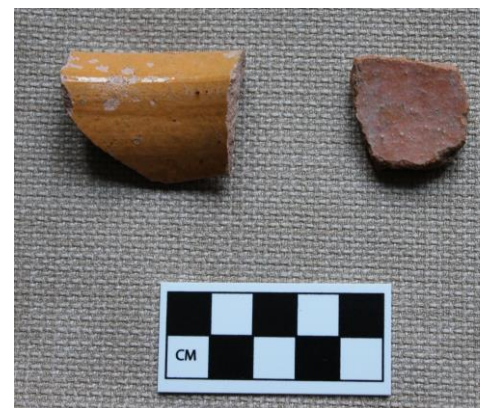
Figur 9. Två keramikskärvor av godstypen yngre rödgods (fnr. 1 och 2). Foto: Lars Jönsson, Österlenarkeologi.

I samband med framrensningen av stenläggningen framkom två keramikskärvor av godstypen yngre rödgods (fyndnr. 1 och 2) med trolig datering till 16–1700-talen. I lagret fanns även en böjd järnkrok (fyndnr. 3). Fynden av skärvorna, vilka låg i lagret som täckte stenläggningen, tyder på att byggnaden sannolikt revs på 16- eller 1700-talen.

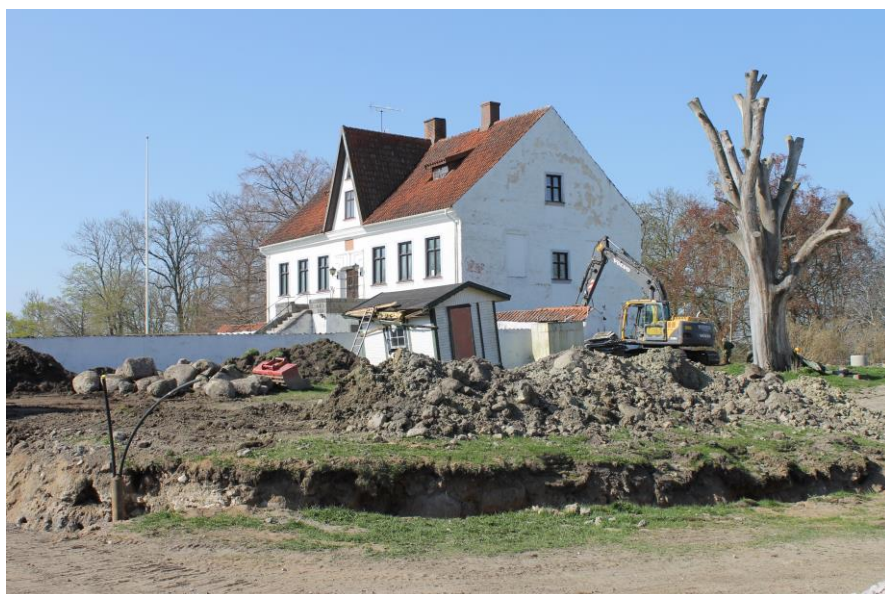
Figur 11. Mangårdsbyggnaden på Vollsjo gård. I förgrunden syns ett av schakten som hade grävts mellan muren som avgränsar gårdsplanen och stallbyggnaderna norr om. Foto: Lars Jönsson, Österlenarkeologi.

När antikvarisk personal anlände till Vollsjo gård hade långa och djupa schakt redan grävts inne på fastigheten, i synnerhet mellan muren som avgränsar gårdsplanen med mangårdsbyggnaden och stallbyggnaderna norr därom. Mellan muren och stallbyggnaderna fanns även en stor mängd uppschaktade stora stenar. Schaktningarna ska ha skett i samband med borrhningar för bergvärme.

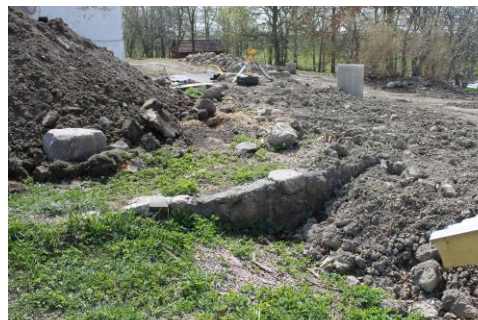
Figur 12. Ett parti av en förmodad senmedeltida borggårdsmur norr om mangårdsbyggnaden. Foto: Lars Jönsson, Österlenarkeologi.

Norr om den på 1700-talet ombyggda mangårdsbyggnaden finns lämningar i form av stengrunder till en äldre mur. Muren har sträckts sig från mangårdsbyggnadens nordvästra hörn och ca 16 meter norrut. Där vinklar muren av, och fortsätter ca 6,7 meter mot öster innan den försvinner ner i marken. Muren kan utgöra lämningar efter en senmedeltida borggårdsmur, och kan vara samtida med den välvda bottenvåningen i mangårdsbyggnaden.
