Arkeologisk förundersökning 2013

# Ybes 1, Ystad

UPPFÖRANDE AV GARAGE

Österlenarkeologi  
Rapport 2013:13

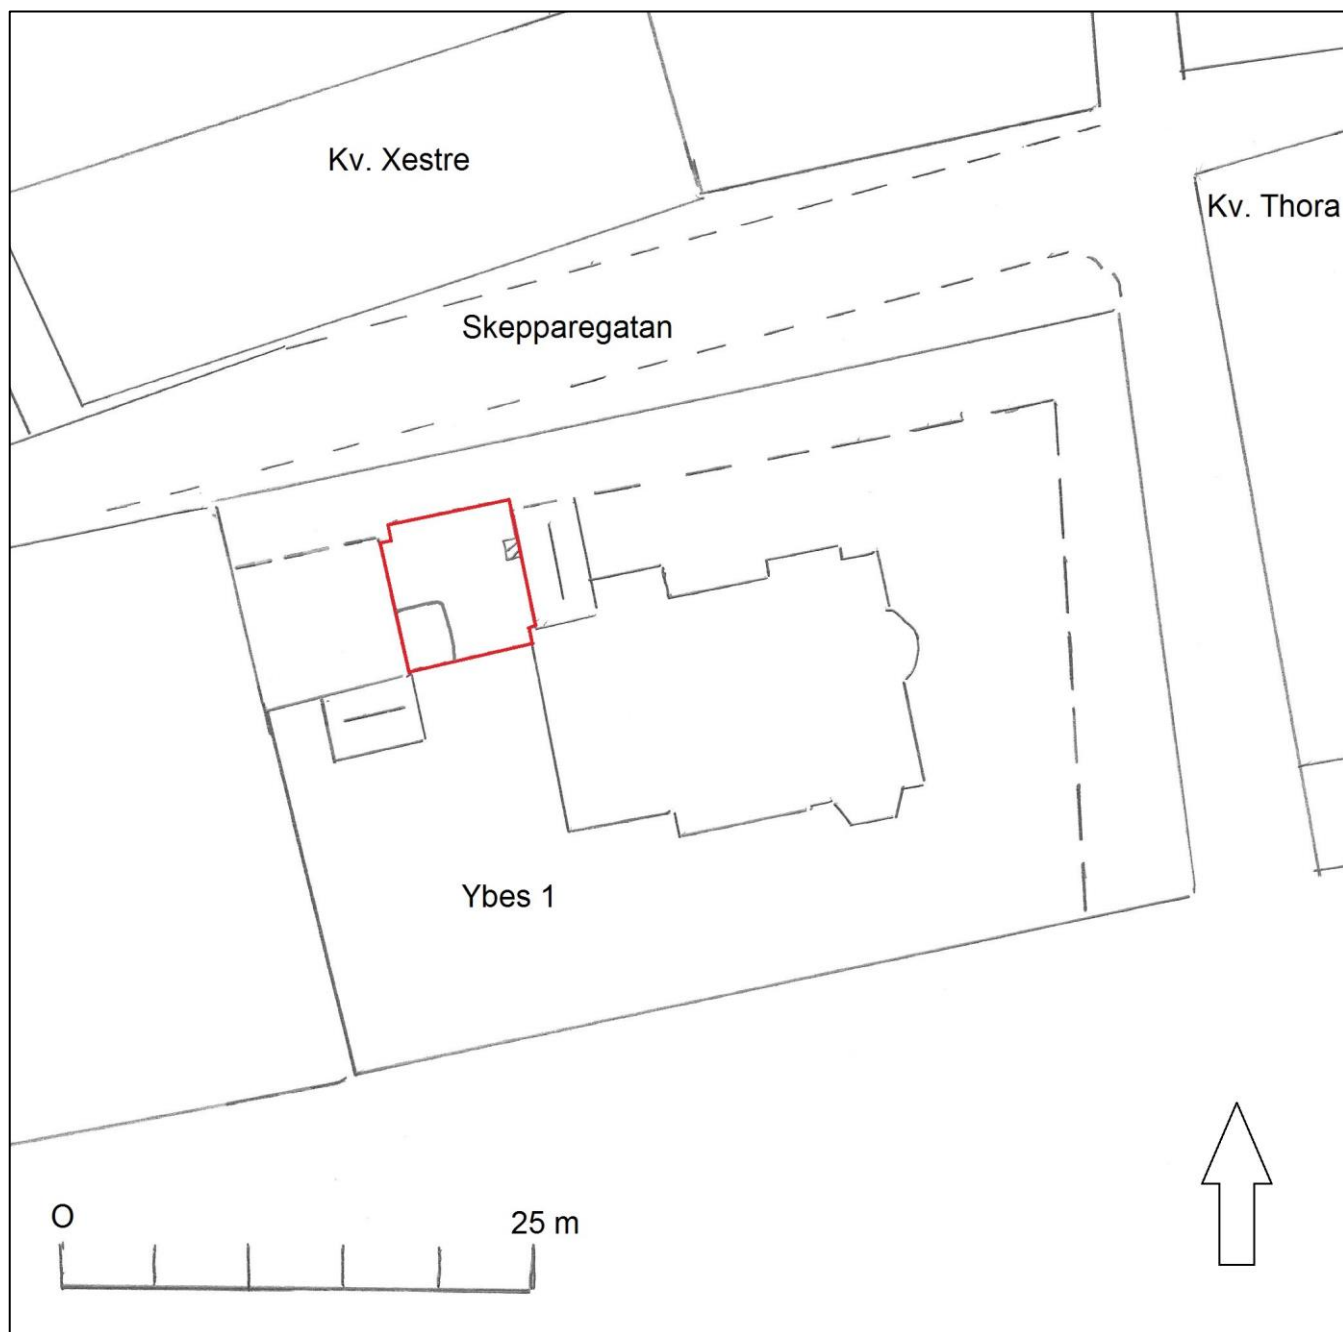
Figur 3. Fastigheten Ybes 1 i Ystad. Undersökningsområdet är markerat med en heldragen röd linje. I det sydvästra hörnet av UO fanns en kalkgrop eller "bassäng". Skala 1: 400.

I den sydvästra delen av området, ca 0,9 meter under dagens marknivå, fanns en minst ca 2,75 x 3,0 meter stor "bassäng" alternativt grop av kalkbruk, eller möjligtvis porös äldre betong. Gropen fortsatte in i den södra och västra schaktväggen. "Bassängen", eller gropen var ca 0,25–0,30 meter djup och innehöll bl.a. modernt järnskrot. Det förmodade kalkbruket var ca 0,08 meter tjockt i den norra kanten. I det sydvästra hörnet av schaktet fanns ett modernt järnrör som stack upp ur marken. Möjligtvis har kalkbassängen eller gropen ett samband med järnröret. Gropen finns kvar under betongplattan till det nybyggda garaget.

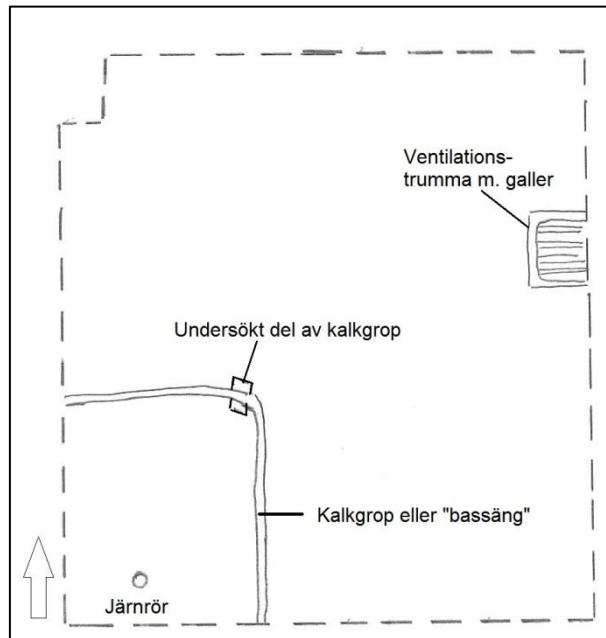
Figur 4. Schaktet i fastigheten Ybes 1 i Ystad. Skala 1:100.

Inom området grävdes ett ca 7,7 x 7,0 meter stort schakt. Den totala ytan för urschaktningen för garagebygget blev således 54 m<sup>2</sup>, med en variation av schaktdjupet på 0,90–1,10 meter. De övre 0,5 meterna utgjordes av ett påfört modernt matjordslager. Under detta, och ned till botten av schaktet, fanns ett matjordslignande ”kulturlager”. Detta hade enstaka inslag av tegelkross, kalkbruk och djurben samt några keramikskärvor av godstypen yngre rödgods. Dessa kan dateras till 1800-1900-tal. Keramikskärvorna tillvaratogs inte. I botten av schaktet fanns ett något ljusare humöst lager.

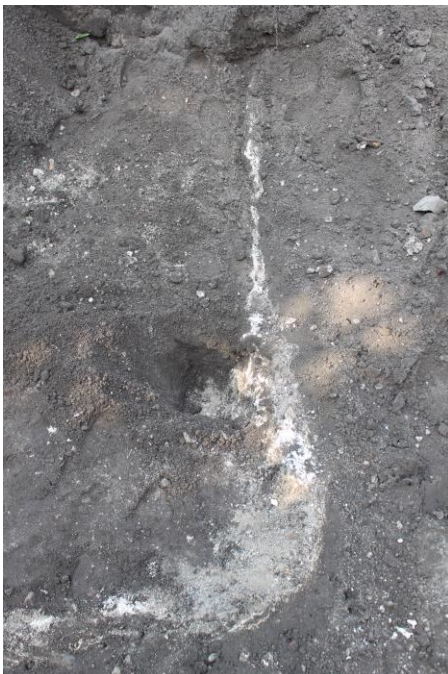
Figur 5. Det nordöstra hörnet av en kalkbassäng eller grop inom fastigheten Ybes 1 i Ystad. På bilden skymtar botten av grop. Foto mot väster. Foto: Lars Jönsson, Österlenarkeologi.

Det är oklart vilken funktion kalkbassängen eller gropen haft, men det mesta tyder på att den kan dateras till 1800-1900-tal. Möjligtvis har den använts som en kalkberedningsgrop i samband med byggnationen av den äldre bebyggelsen på fastigheten. Den äldsta idag stående byggnaden på fastigheten Ybes 1 är en grosshandlarvilla, uppförd år 1893.

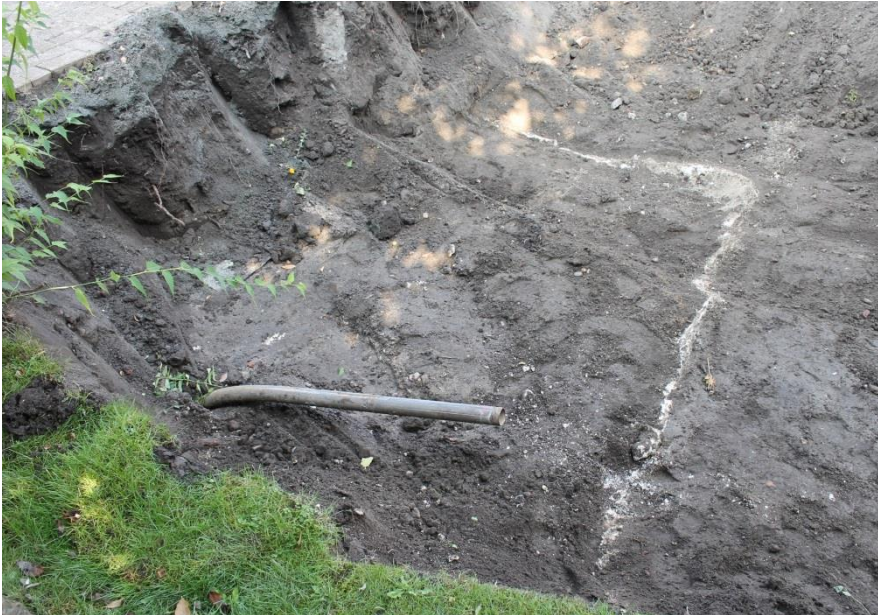
Figur 6. Den östra och norra kanten av en kalkbassäng eller grop inom fastigheten Ybes 1 i Ystad. I det sydvästra hörnet av schaktet fanns ett uppstickande järnrör. Foto mot nordväst. Foto: Lars Jönsson, Österlenarkeologi.
